INFORME DE INSPECCION DE SUPERVISION N° 5

AREQUIPA, sábado, 3 de Octubre de 2020

VISITA DE INSPECCION DE SUPERVISION N° 5

PANEL FOTOGRAFICO

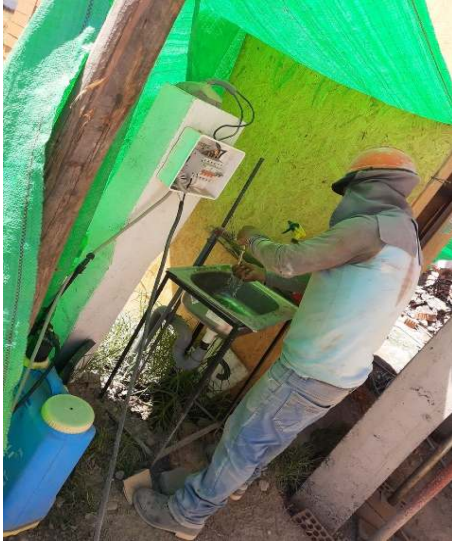
LAVADO DE MANOS PERIODICO EN OBRA

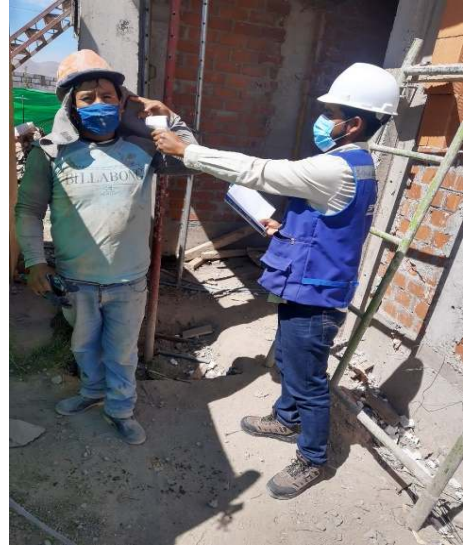
TOMA DE TEMPERATURA

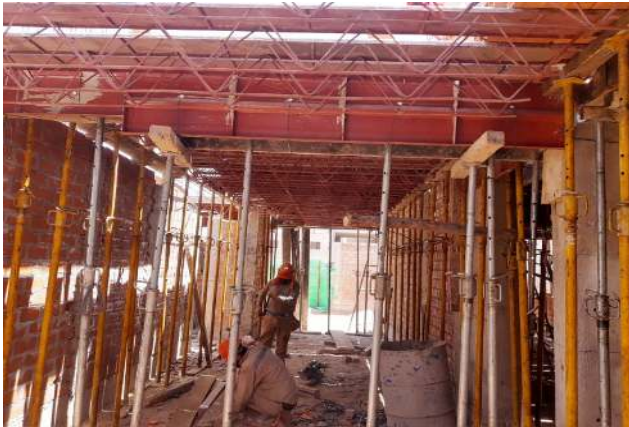
ENCOFRADO METALICO DE LOSA

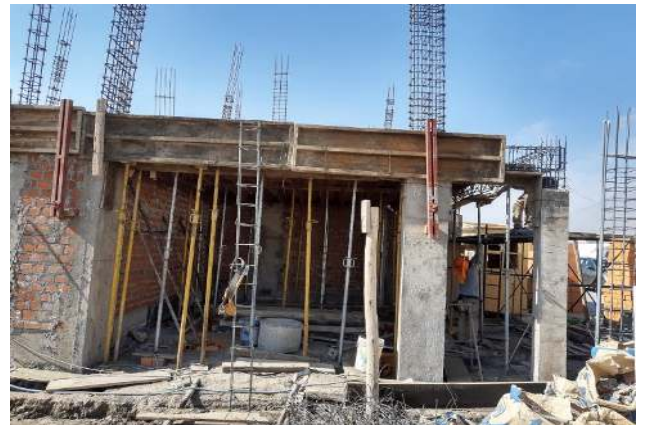
ENCOFRADO DE VIGAS PERALTADAS COLUMNAS

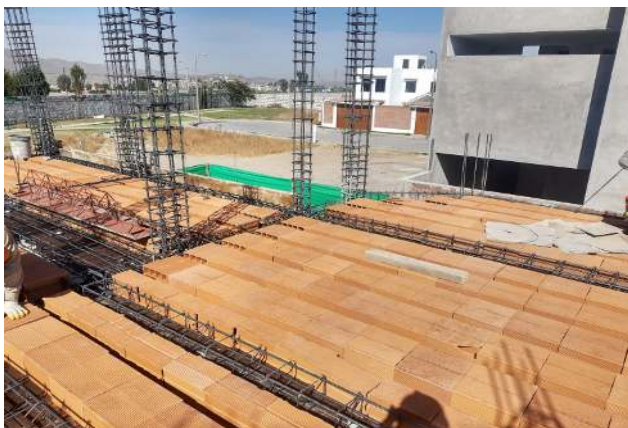
ACERO EN VIGAS

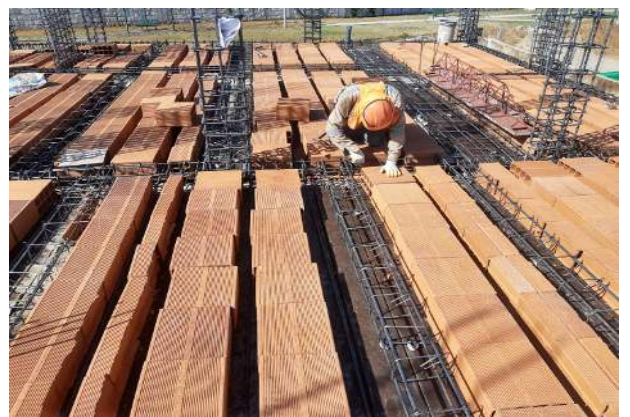
ALINEAMIENTO DE LADRILLO

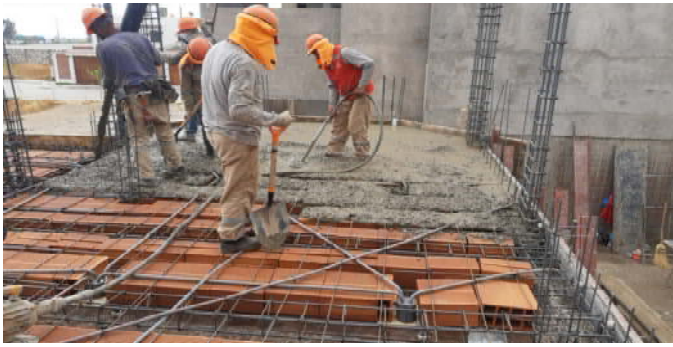
VACIADO DE LOSA CON MIXER

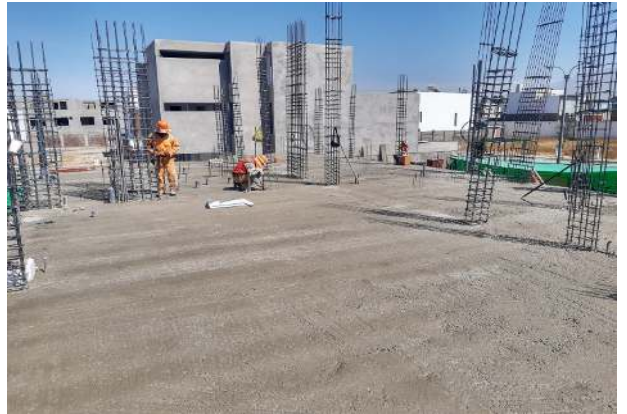
LOSA VACIADA AL 100%
