INFORME DE SUPERVISION DE OBRA N° 04-2020/JDQM/MDS

ASUNTO: INFORME DE VISITA DE INSPECCION N° 04

1. Tipo de Obra: Edificación nueva
2. Nombre de la Obra: Vivienda uniifamiliar , modalidad "B"
3. N° de Licencia: R.L.E. N°163-2020-GDUI-MDS
4. Ubicación de la Obra: Mz "G", Lt. 08, Urb. el Dorado , Distrito de Sachaca, provincia y departamento de Arequipa
5. Responsable de obra: Arq. Roger G. Quiso Córdoba
6. Propietario: Sr. Carlos Eduardo Franco Chávez

FECHA: Arequipa, 16 de Setiembre del 2020

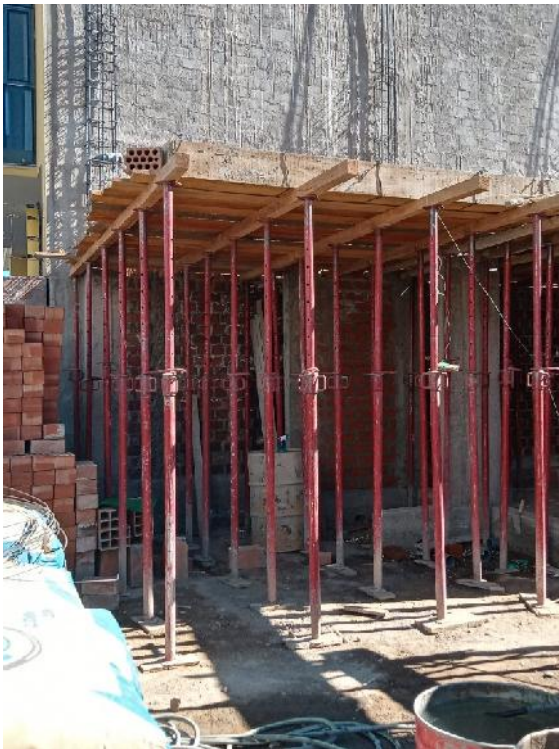
16-09-2020. Vista desde la cochera hacia el ingreso.

Se indicó al residente de obra realizar la verificación de los puntales, durante el vaciado, para verificar la estabilidad del encofrado de la losa aligerada y losa de concreto armado .

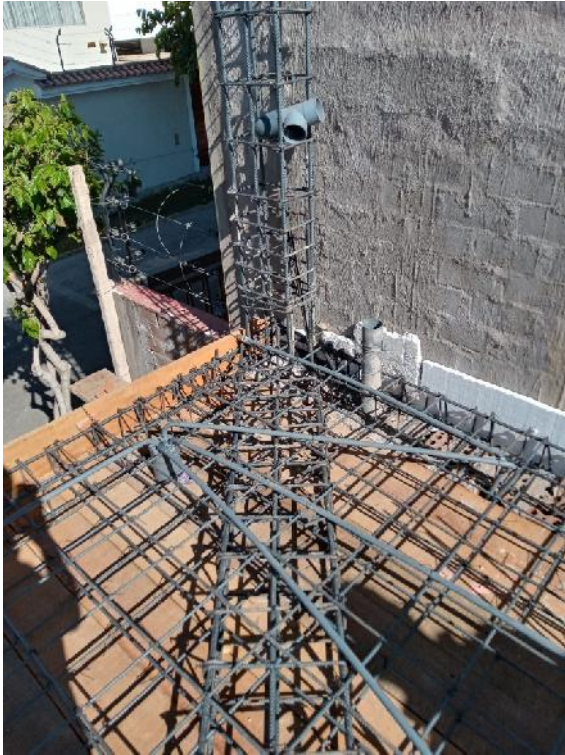
- Se verificó la correcta distribución de las tuberías y cajas octogonales de luz, de acuerdo a los planos de instalaciones eléctricas.
 - Se verifico la correcta colocación de las tuberías de desagüe para los baños según planos de instalaciones sanitarias.

16-09-2020. Vista de las instalaciones eléctricas.

Se verificó la correcta distribución de las tuberías y cajas octogonales de luz.

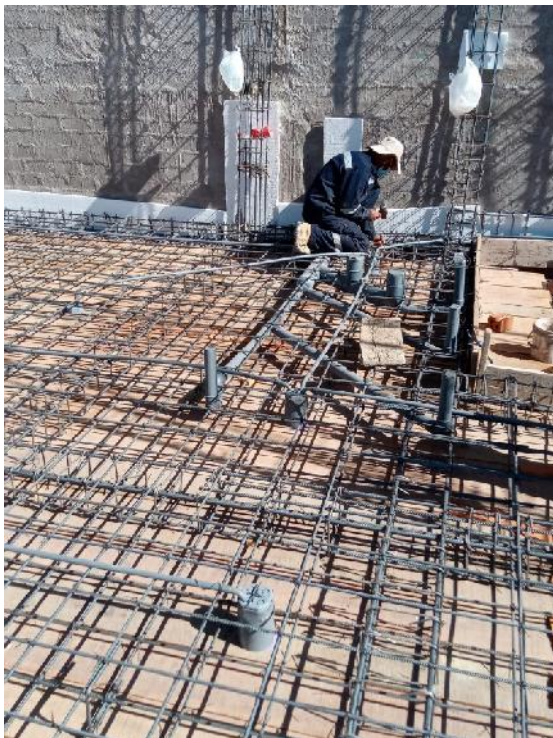
16-09-2020. Vista de las instalaciones sanitarias.

Se verificó la correcta colocación de las tuberías y accesorios PVC de desagüe, para la instalación del servicio higiénico.

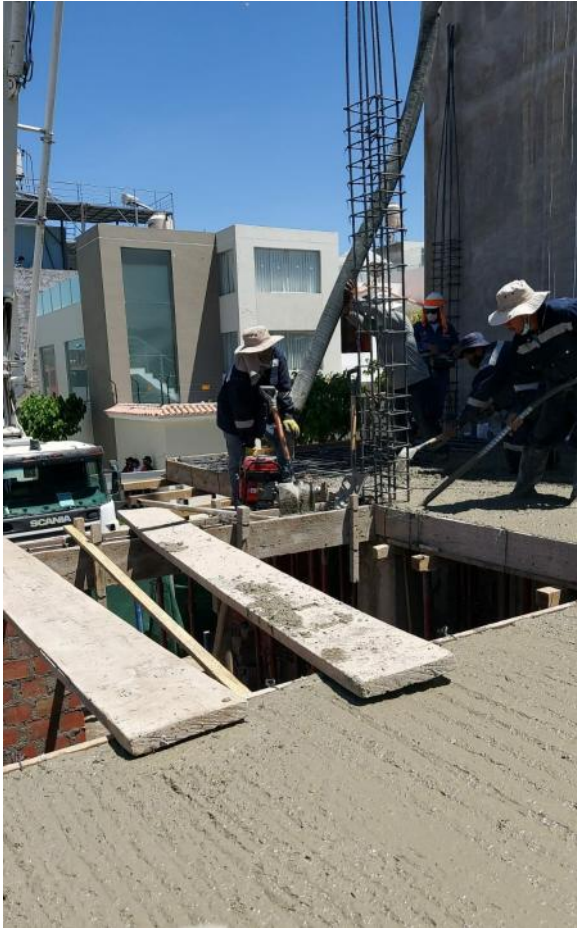
- E. OBSERVACIONES Y RECOMENDACIONES
 - Se realizo la verificación el encofrado para el posterior vaciado de losa aligerada y losa de concreto armado (concreto Supermix) según planos de estructuras.

- Las características y especificaciones de acero (vigas, viguetas, temperatura empalmes y refuerzos) están conforme a los proyectado, así como las medidas de ancho, y largo del área vaciar están conforme a los planos de obra.

16-09-2020. Vista del vaciado de losa aligerada y losa de concreto armado.

Se indicó al residente de obra que posterior al vaciado, realizar el curado correspondiente.
