INFORME N° 06-2020-MDS/SGOP/JCFC/OS-IMO

ASUNTO : Informe de Visita de Verificación Técnica N° 06

EXPEDIENTE N° : N° 11192-2020

Proyecto de Edificación : Vivienda Unifamiliar

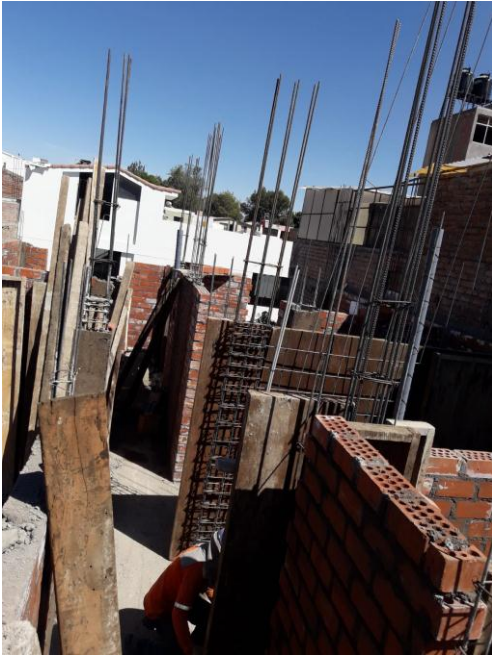
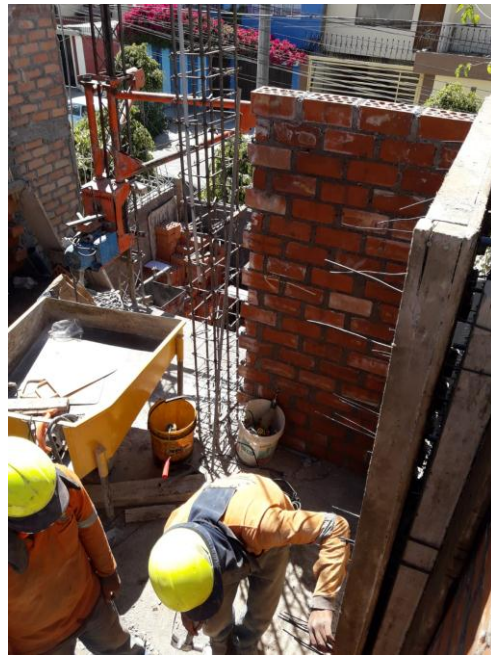
FOTOGRAFIA 1 y 2

Se verifica que se viene ejecutando el asentado de muros de ladrillo KK en el segundo nivel de la edificación.

Se verifica asentado de muros de ladrillo KK en el segundo nivel de la construcción.

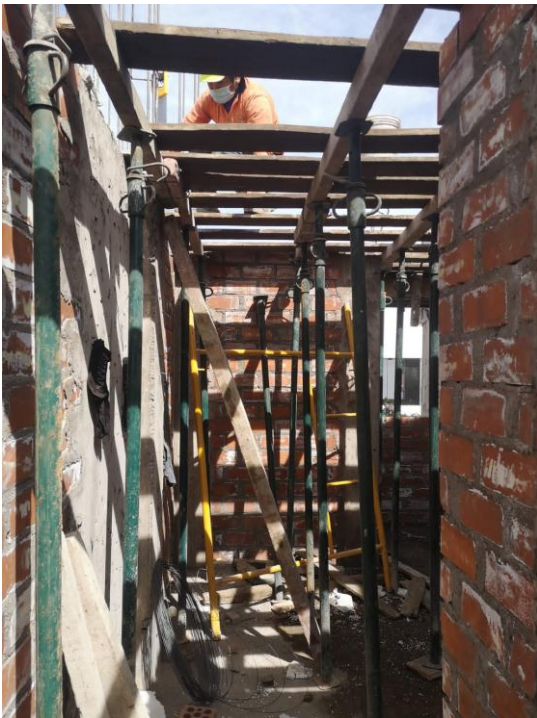
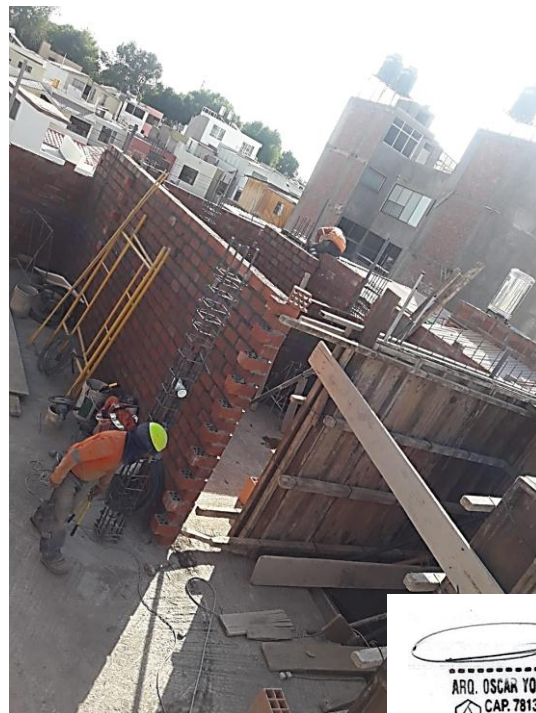
FOTOGRAFIA 2 y 3

Se verifica que se tiene armadas las columnas del segundo nivel, estando en el proceso de vaciado.

Se verifica Vaciado de placas de concreto armado y encofrado en algunas áreas del techo del segundo nivel.
