**INFORME DE SUPERVISION DE OBRA N° 05-2020/JDQM/MDS**

ASUNTO: INFORME DE VISITA DE INSPECCION N° 05

1. Tipo de Obra: Edificación nueva
2. Nombre de la Obra: Vivienda uniifamiliar , modalidad "B"
3. N° de Licencia: R.L.E. N° 163-2020-GDUI-MDS
4. Ubicación de la Obra: Mz "G", Lt. 08, Urb. el Dorado , Distrito de Sachaca, provincia y departamento de Arequipa
5. Responsable de obra: Arq. Roger G. Quiso Córdoba
6. Propietario: Sr. Carlos Eduardo Franco Chávez

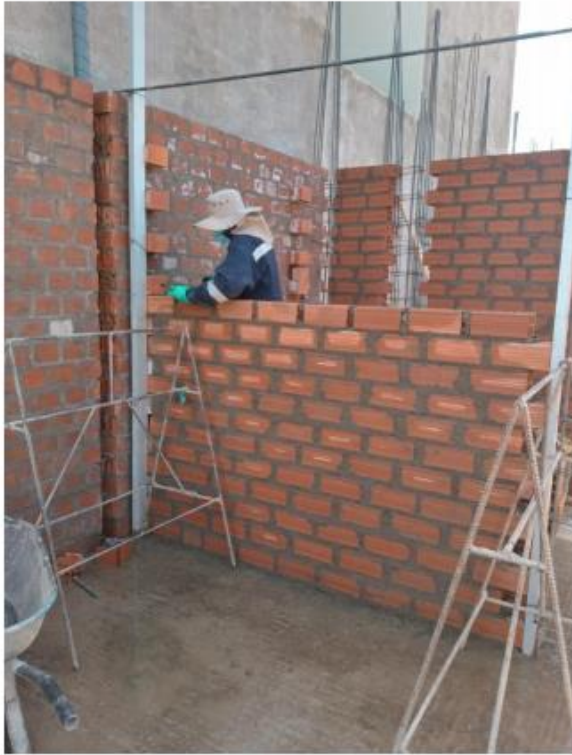
**24-09-2020.** Vista hacia desde el dormitorio principal.

Se verificó los trabajos de asentado de ladrillo King kong mecanizado.

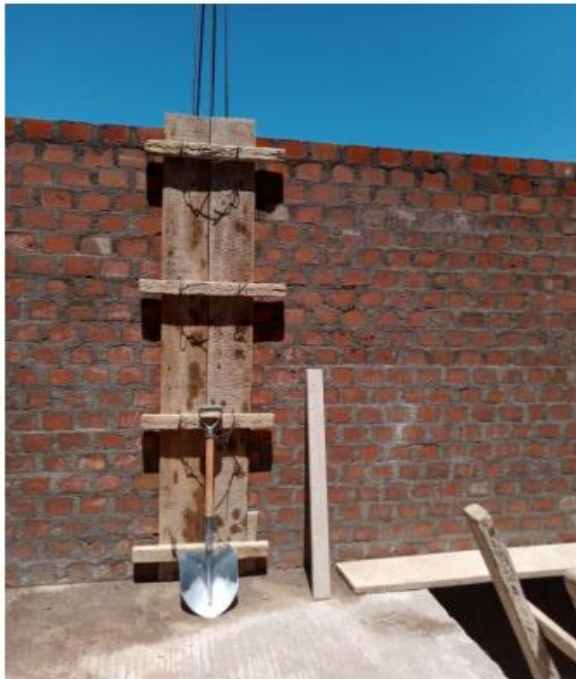
**24-09-2020.** Vista desde el estar-intimo

Se verificó el aplome y alineamiento del encofrado en columnas y placas.

Se indico al residente de obra realizar el curado correspondiente, una vez realizado el desencofrado en (columnas y placas).
